落丁検査装置

VC-MFD-T

液晶タッチパネル搭載

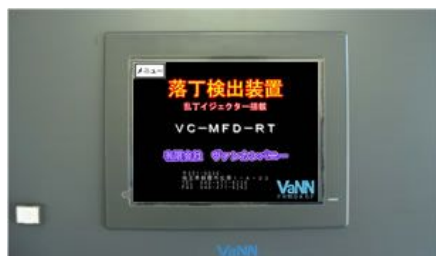
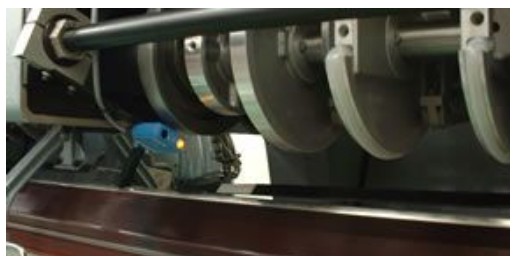
本機はキャリパー(厚み測定)以外の所でセンサーを取り付けて、折丁が落丁しているかを検査します。

- 電源を投入するだけで使用出来ます。
- 不良本を自動で排出します。
- キャリパーで検出しづらい薄い折丁も検出します。
- ダブル回転も自動で認識し、シフト数も自動で調整します。
- 落丁NG停止枚数は各駒にて設定出来ます。
- 各駒の落丁NGカウンタを搭載しています。
- 各駒の落丁NG履歴表示や停止履歴表示も搭載しています。
- 乱丁イジェクター(乱丁排出)も搭載可能。(オプション。)
